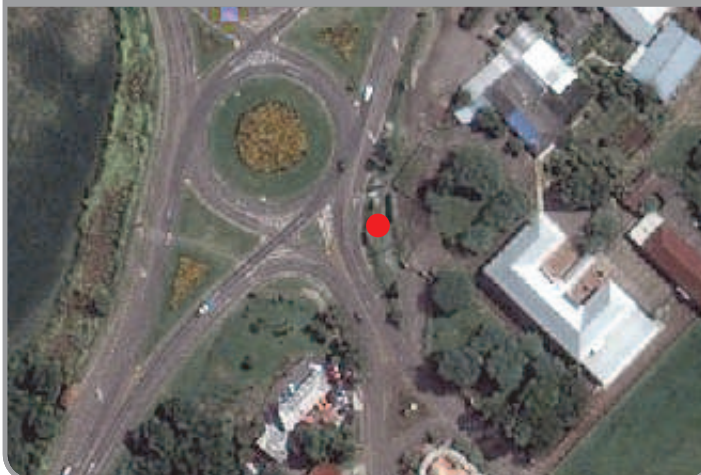
Croqui

Marco de concreto do tipo tronco piramidal com plaqueta identificadora no topo.

Localizado no canteiro da margem da Rua Gustavo Wenandts com a RS-130. Intervisível com o marco PAM_02.

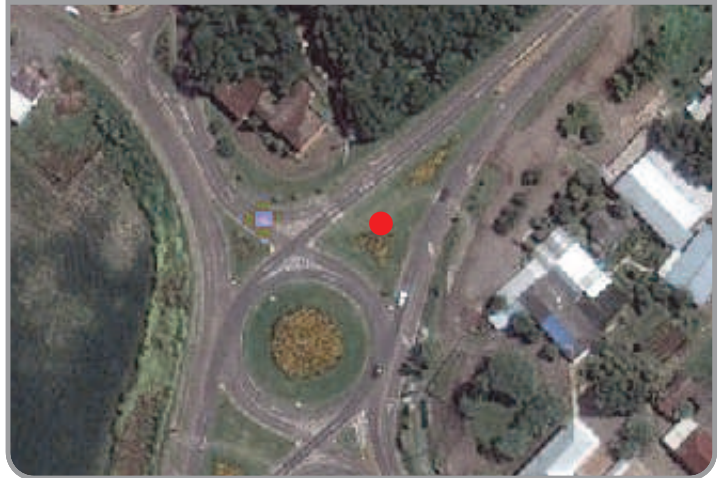
Croqui

Marco de concreto do tipo tronco piramidal com plaqueta identificadora no topo.

Localizado no canteiro central do trevo de acesso ao Município de Arroio do Meio, na RS-130, em frente a Agropecuária Medianeira, ao lado do canteiro de flores. Intervisível com o marco PAM_01.

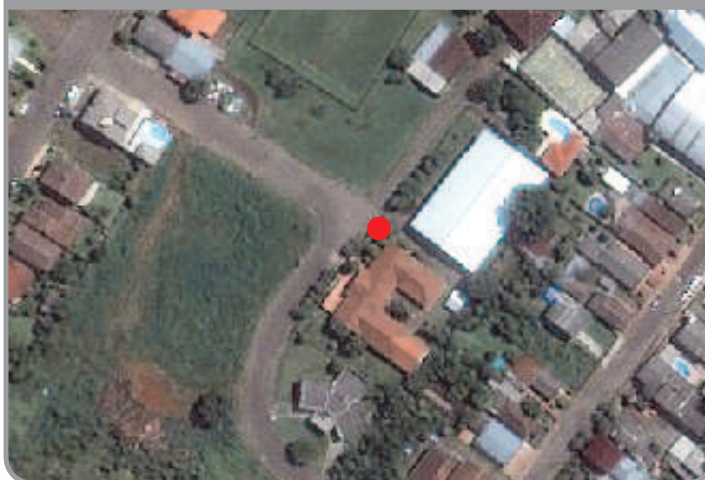
Croqui

Marco de concreto do tipo tronco piramidal com plaqueta identificadora no topo.

Localizado no pátio da Escola Municipal Construindo o Saber. Intervisível com o marco PAM_04.

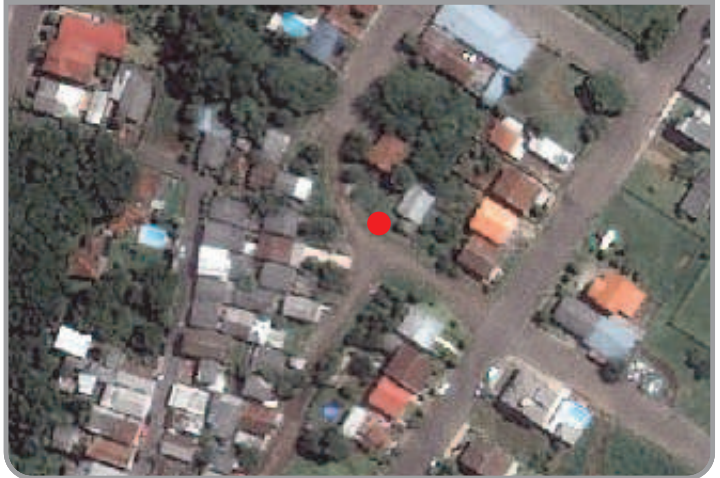
Croqui

Marco de concreto do tipo tronco piramidal com plaqueta identificadora no topo.

Localizado na Rua José Rort em frente a travessa Tiradentes, próximo ao poste de energia. Intervisível com o marco PAM_03.

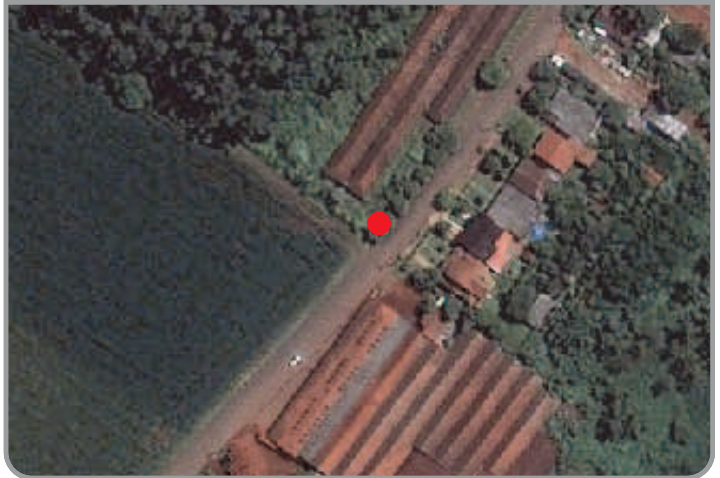
Croqui

Marco de concreto do tipo tronco piramidal com plaqueta identificadora no topo.

Localizado no passeio da Rua Marechal Floriano Peixoto, próximo a Olaria Teves. Intervisível com o marco PAM_06.

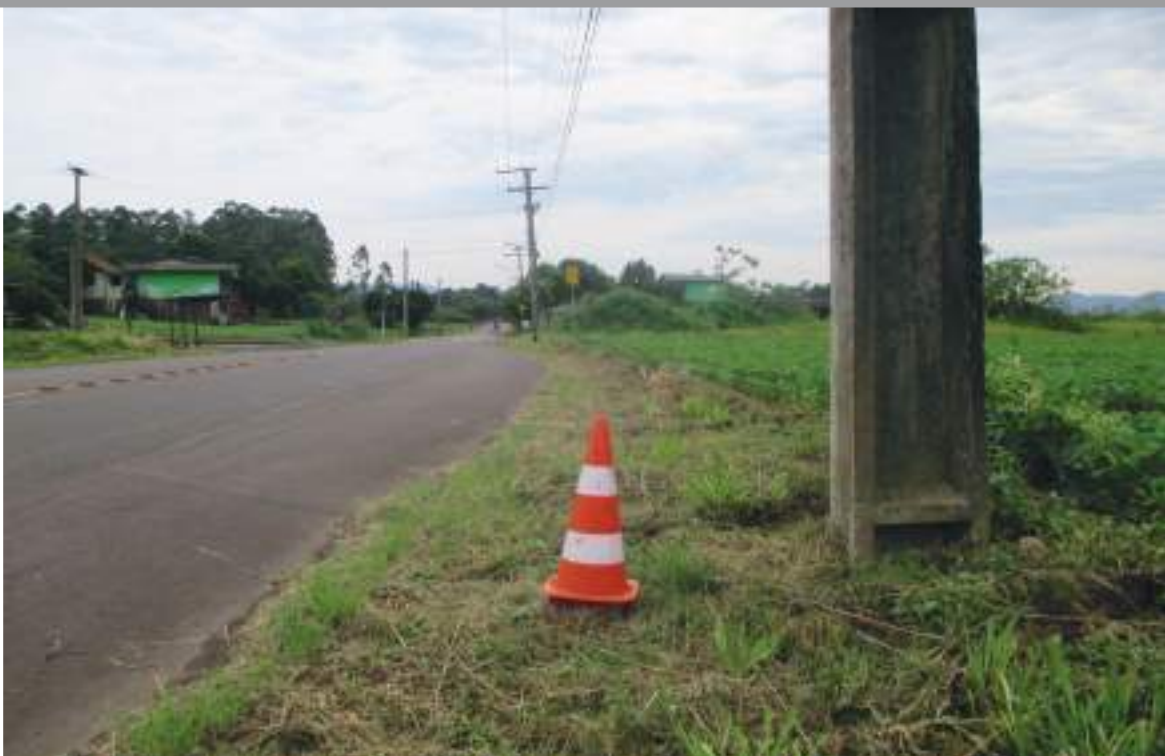
Fotografia

Marco de concreto do tipo tronco piramidal com plaqueta identificadora no topo.

Localizado na margem da Rua Marechal Floriano Peixoto, próximo a esquina com a Rua Emílio Francisco Kaufmann, ao lado do poste de energia. Intervisível com o marco PAM_05.

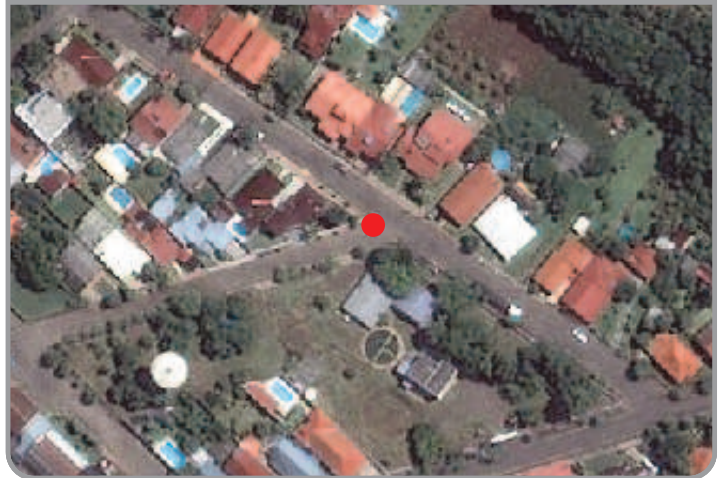
Croqui

Pino de aço inoxidável encravado no meio fio da calçada.

Localizado no meio fio da calçada na esquina da Rua João Bosco com a Rua 2 de Janeiro. Intervisível com o marco PAM_08.

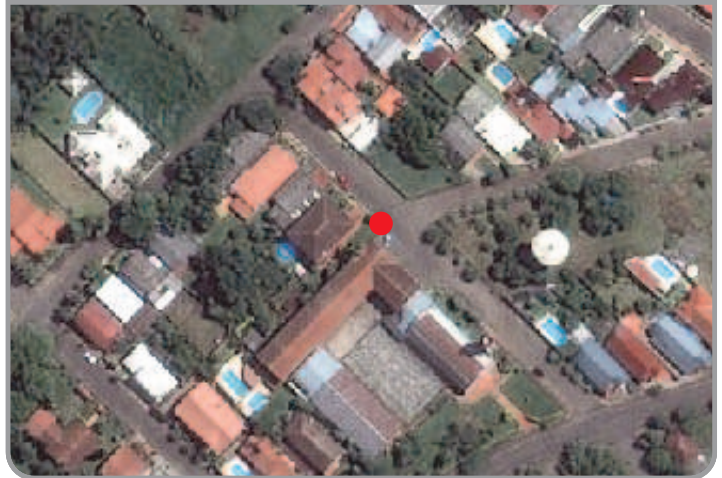
Croqui

Pino de aço inoxidável encravado no meio fio da calçada.

Localizado no meio fio da calçada na Rua Martin Luther King, ao lado do Centro Social do Município. Intervisível com o marco PAM_07.

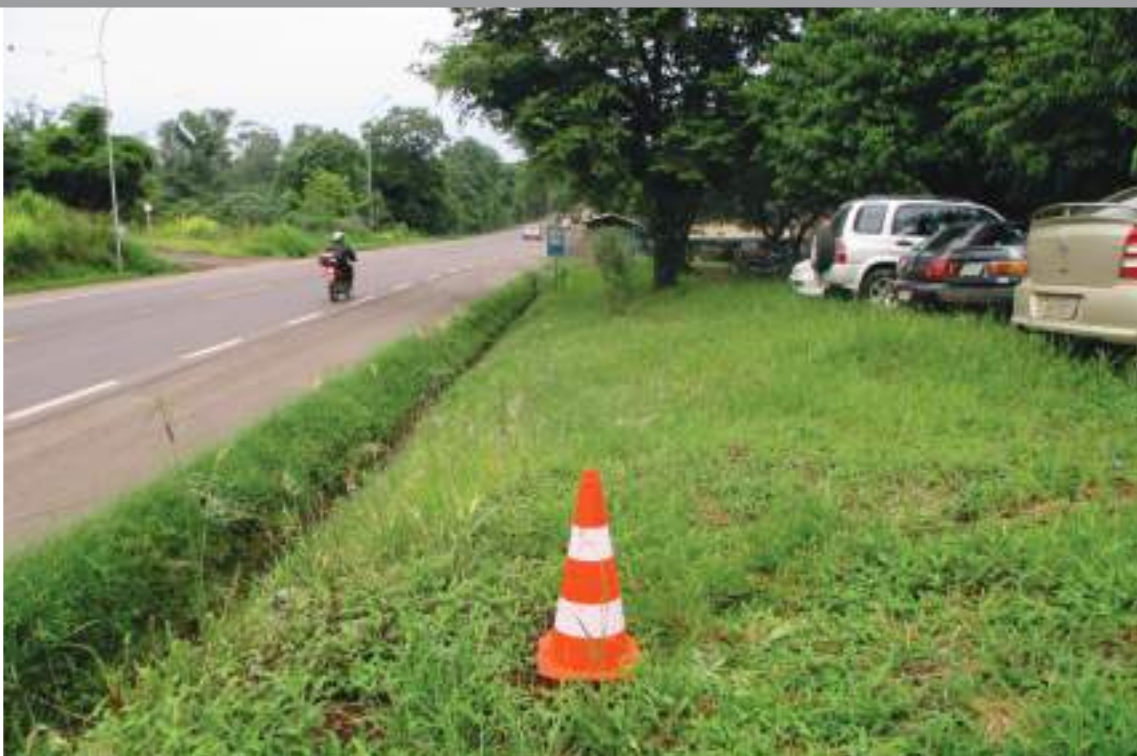
Fotografia

Marco de concreto do tipo tronco piramidal com plaqueta identificadora no topo.

Localizado na margem da RS-130, em frente a empresa Bremil. Intervisível com o marco PAM_10.

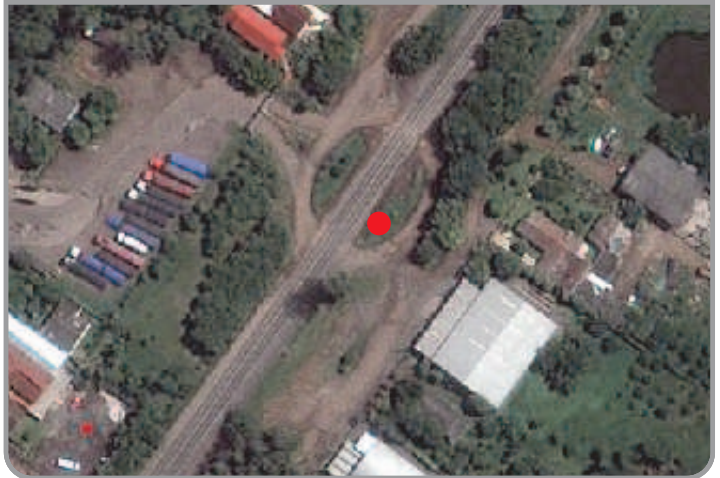
Croqui

Marco de concreto do tipo tronco piramidal com plaqueta identificadora no topo.

Localizado no canteiro de retorno da RS-130, em frente a Fabrica de Rações Minuano e Meneghini Veículos. Intervisível com o marco PAM_09.

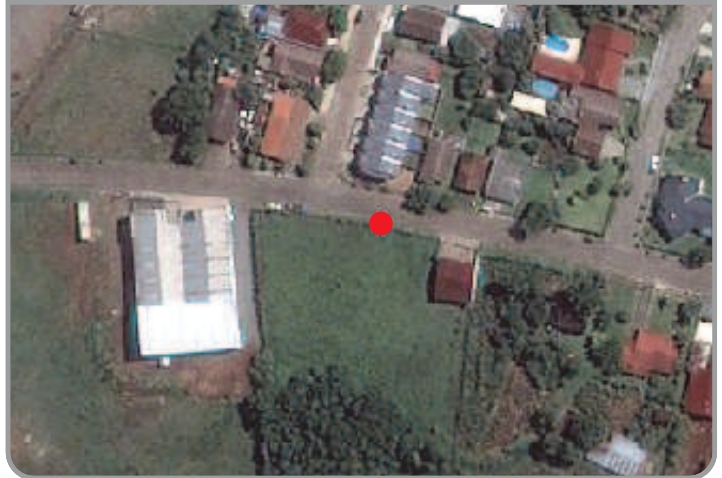
Croqui

Marco de concreto do tipo tronco piramidal com plaqueta identificadora no topo.

Localizado no passeio da Rua Edite Schuh, ao lado do poste de luz em frente ao terreno baldio. Intervisível com o marco PAM_12.

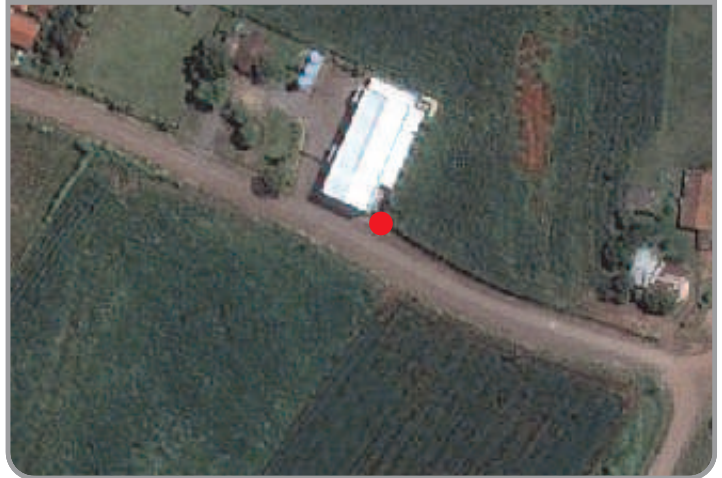
Croqui

Marco de concreto do tipo tronco piramidal com plaqueta identificadora no topo.

Localizado na margem da Estrada Linha Forqueta, em frente a Lavanderia Hibisco. Intervisível com o marco PAM_11.

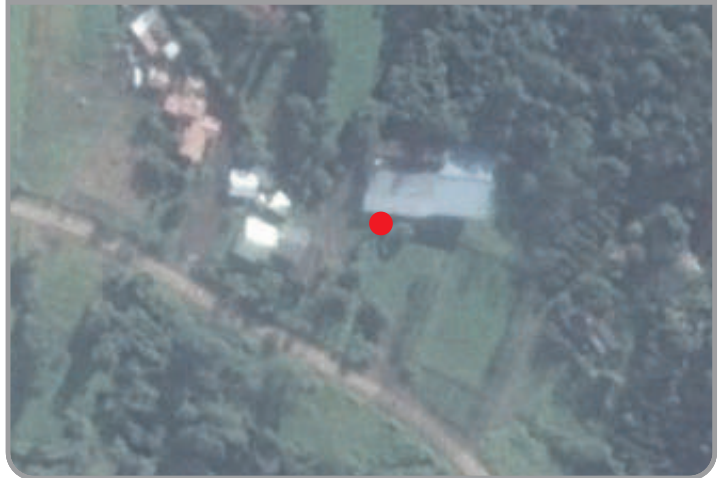
Croqui

Marco de concreto do tipo tronco piramidal com plaqueta identificadora no topo.

Localizado ao lado da Igreja em Estrada Linha Forqueta, entre p telhado e a escadaria. Intervisível com o marco PAM_14.

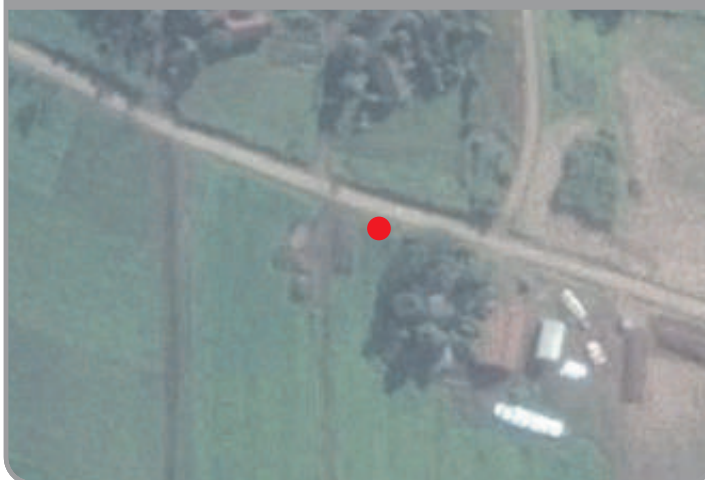
Croqui

Marco de concreto do tipo tronco piramidal com plaqueta identificadora no topo.

Localizado na margem da Estrada Linha Forqueta, ao lado da parada de ônibus. Intervisível com o marco PAM_13.

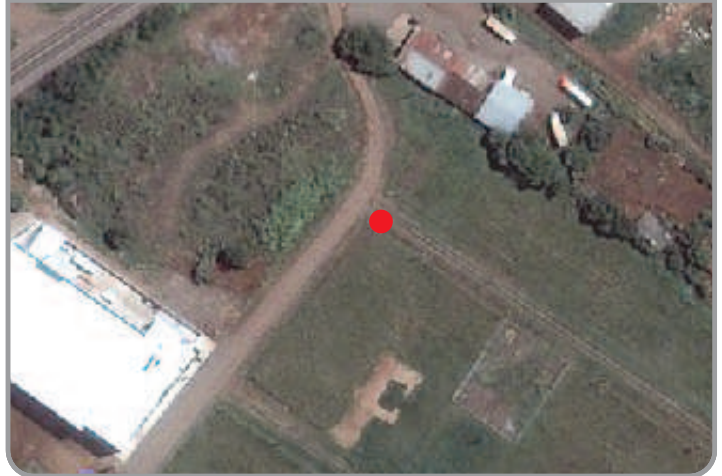
Croqui

Marco de concreto do tipo tronco piramidal com plaqueta identificadora no topo.

Localizado na margem da Rua Atlântico, próximo da esquina com a Rua Dom Pedro II. Intervisível com o marco PAM_16.

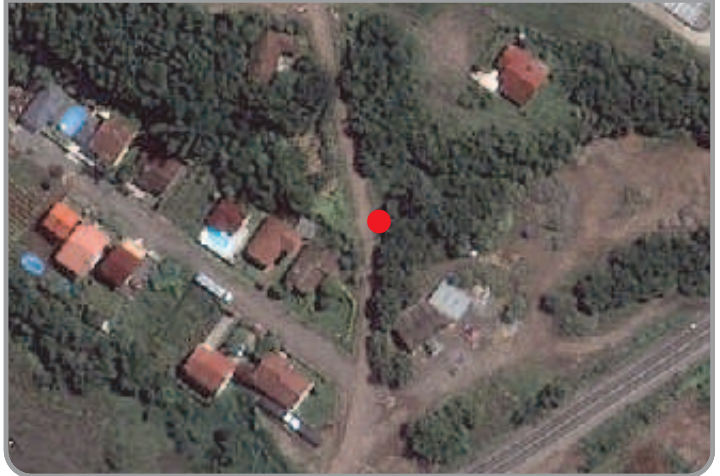
Croqui

Marco de concreto do tipo tronco piramidal com plaqueta identificadora no topo.

Localizado na margem da Rua Dom Pedro II, próximo a RS-130. Intervisível com o marco PAM_15.

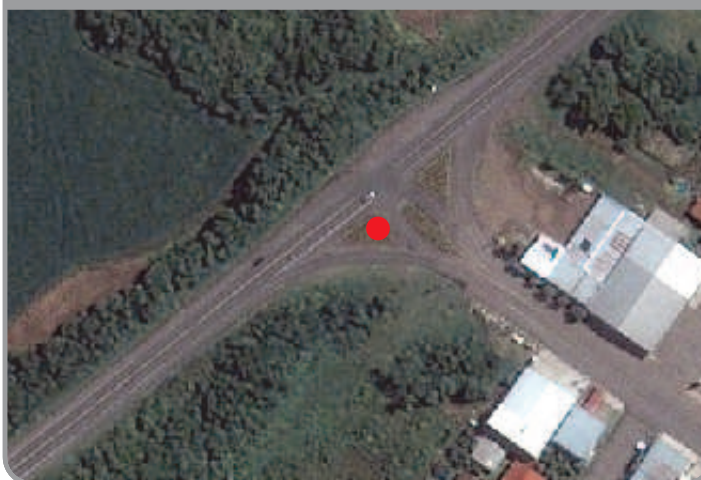
Croqui

Marco de concreto do tipo tronco piramidal com plaqueta identificadora no topo.

Localizado no canteiro lateral da RS-130 no acesso para a Rua Helmuth Kuhn. Intervisível com o marco PAM_18.

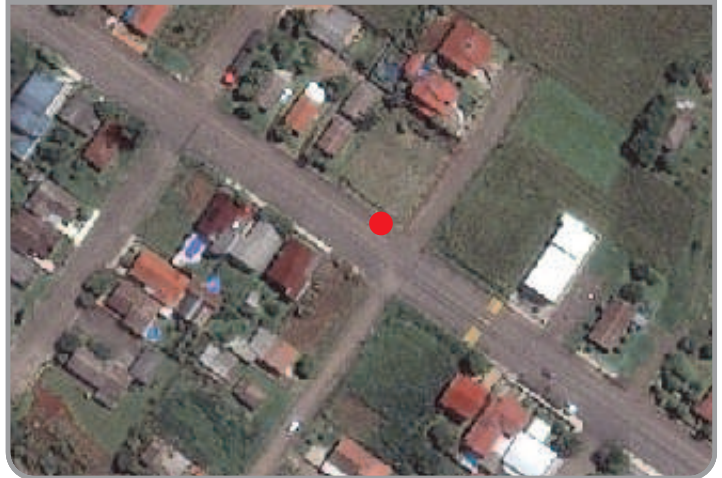
Croqui

Pino de aço inoxidável cravado no meio fio da calçada.

Localizado no meio fio da calçada da Rua Helmuth Kuhn, próximo a esquina com a Rua Alagoas. Intervisível com o marco PAM_17.

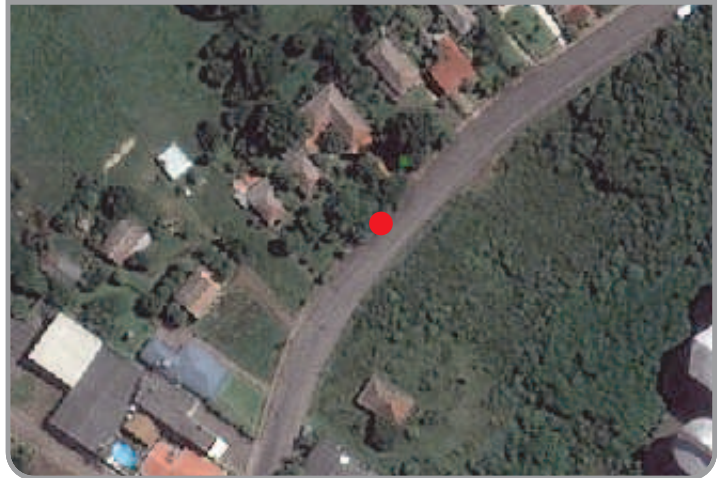
Croqui

Pino de aço inoxidável encravado no meio fio da calçada.

Localizado no meio fio da calçada da Avenida Presidente Vargas, em frente a casa de número 620. Intervisível com o marco PAM_20.

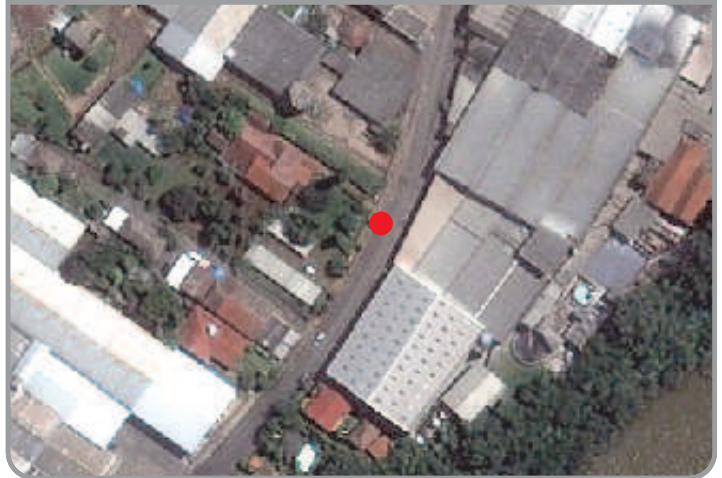
Croqui

Pino de aço inoxidável encravado no meio fio da calçada.

Localizado no meio fio da calçada da Avenida Presidente Vargas, em frente a casa de número 449. Intervisível com o marco PAM_19.

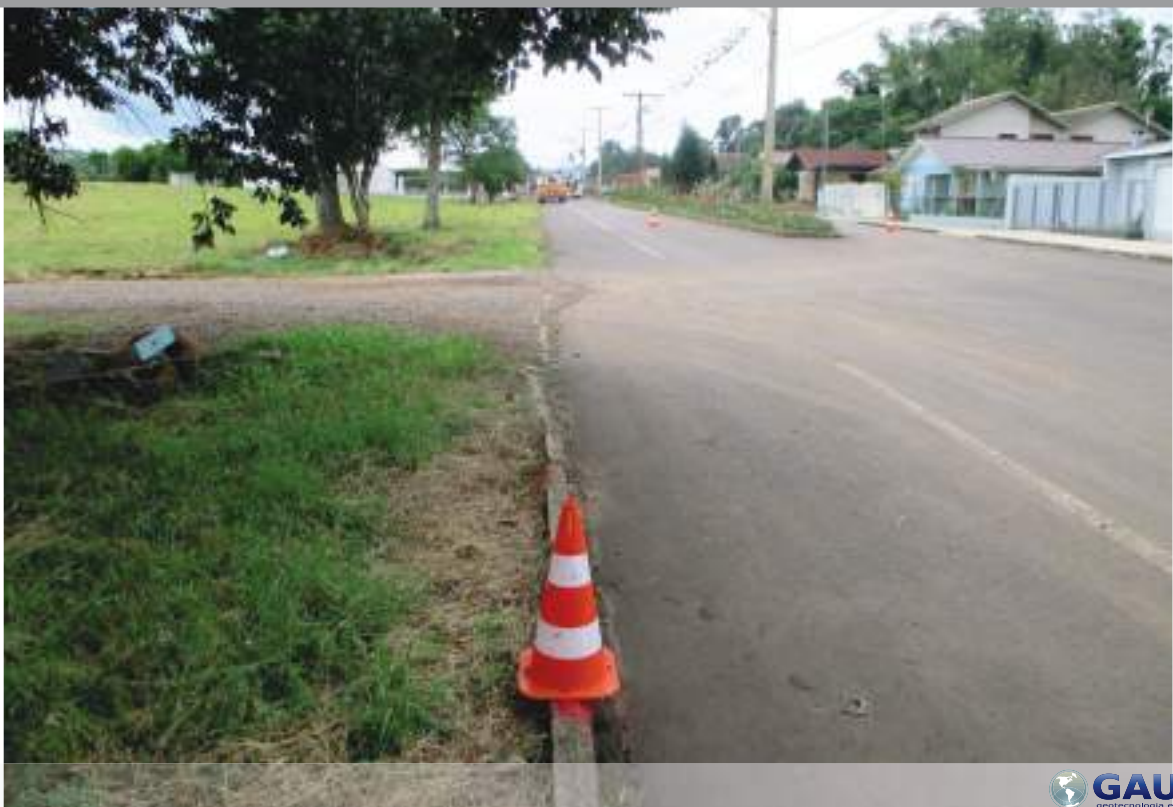
Fotografia

Pino de aço inoxidável encravado no meio fio da calçada.

Localizado no meio fio da calçada da Rua Carlos Suhre, próximo a Rua Pernambuco. Intervisível com o marco PAM_22.

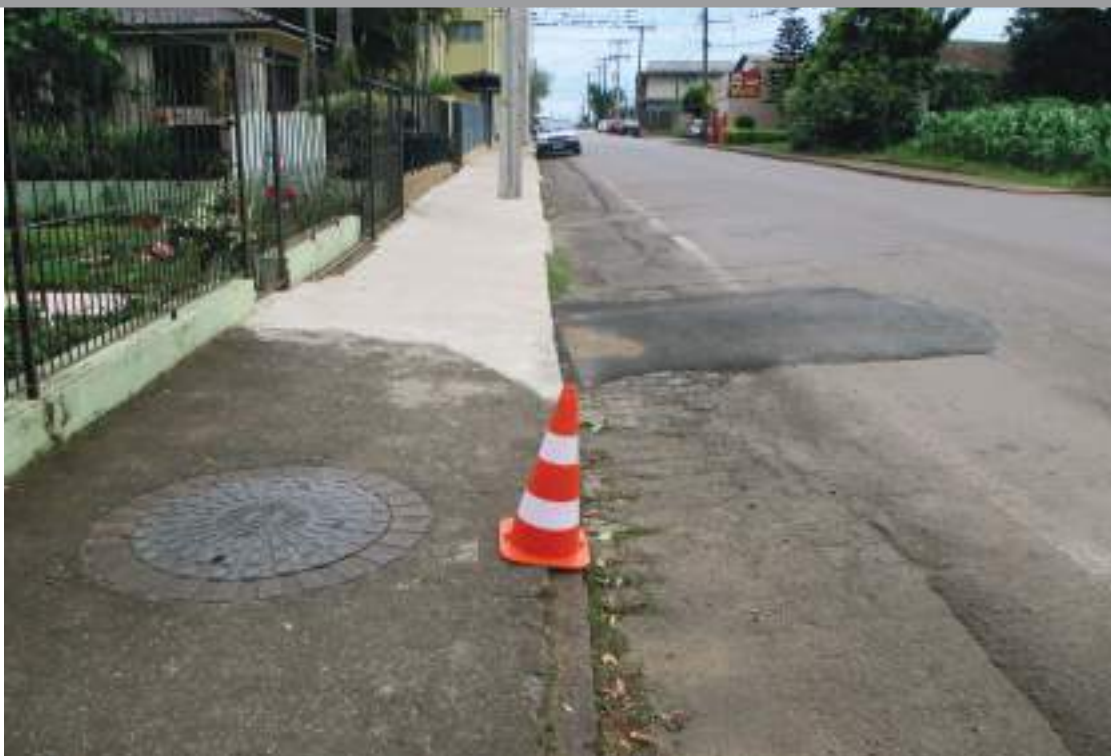
Fotografia

Pino de aço inoxidável encravado no meio fio da calçada.

Localizado no meio fio da calçada da Avenida Presidente Vargas, em frente a casa de número 1347, lado oposto da esquina com a Rua Carlos Suhre. Intervisível com o marco PAM_21.

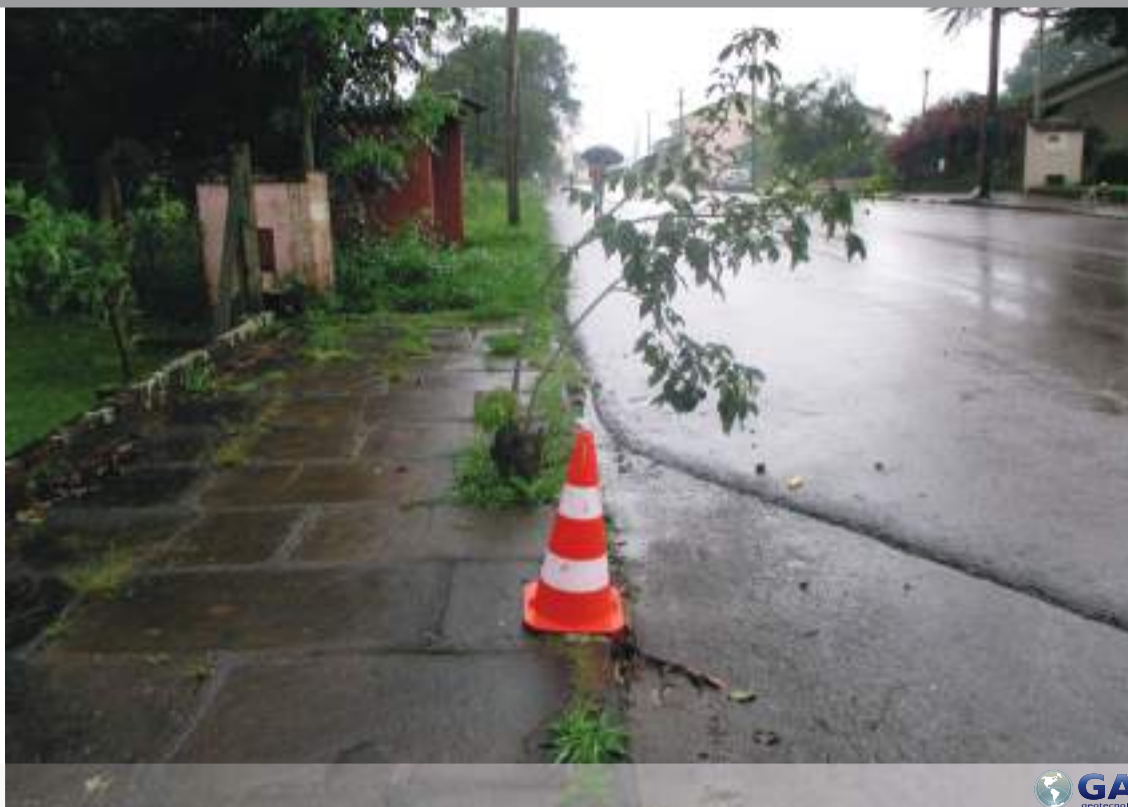
Fotografia

Pino de aço inoxidável encravado no meio fio da calçada.

Localizado no meio fio da calçada da Avenida Presidente Vargas, em frente a casa de número 1695, lado oposto da esquina com a Rua Osvaldo Endler. Intervisível com o marco PAM_24.

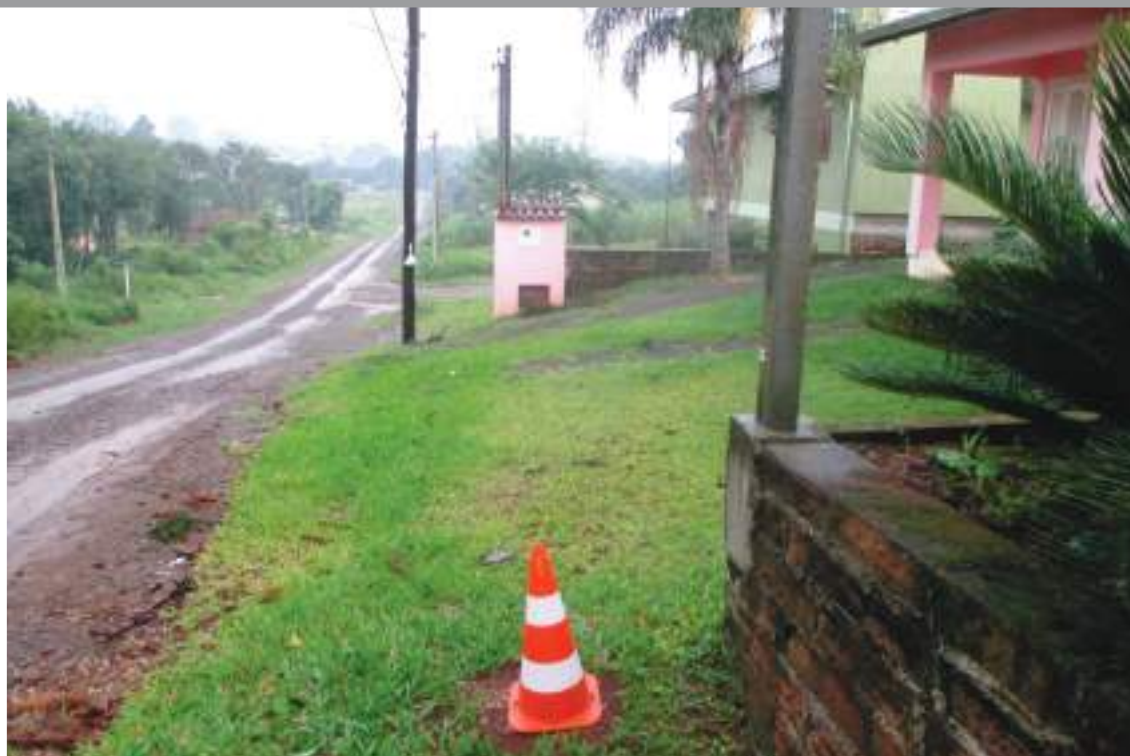
Fotografia

Marco de concreto do tipo piramidal com plaqueta identificadora no topo.

Localizado no passeio da Rua Osvaldo Endler, próximo a esquina com a Rua Alagoas. Intervisível com o marco PAM_23.

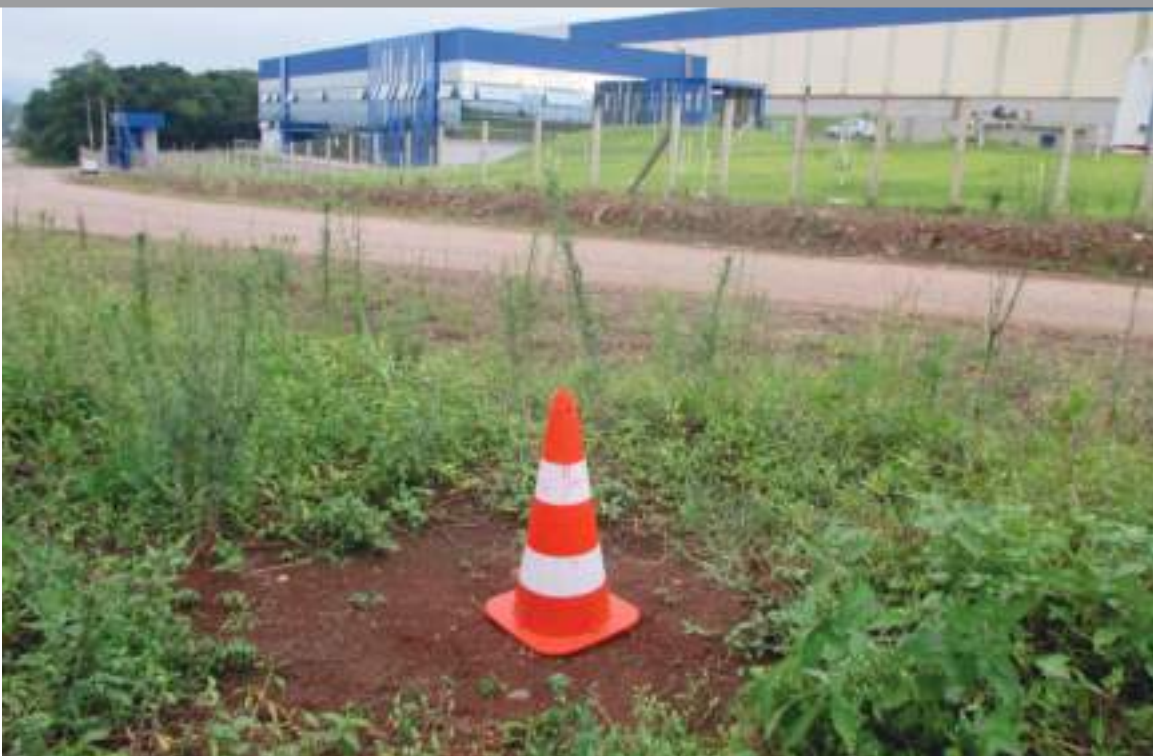
Fotografia

Marco de concreto do tipo piramidal com plaqueta identificadora no topo.

Localizado na margem da Rua Artur J. Schroeder, em frente a empresa Girando o Sol. Intervisível com os marcos PAM_26 e PAM_27.

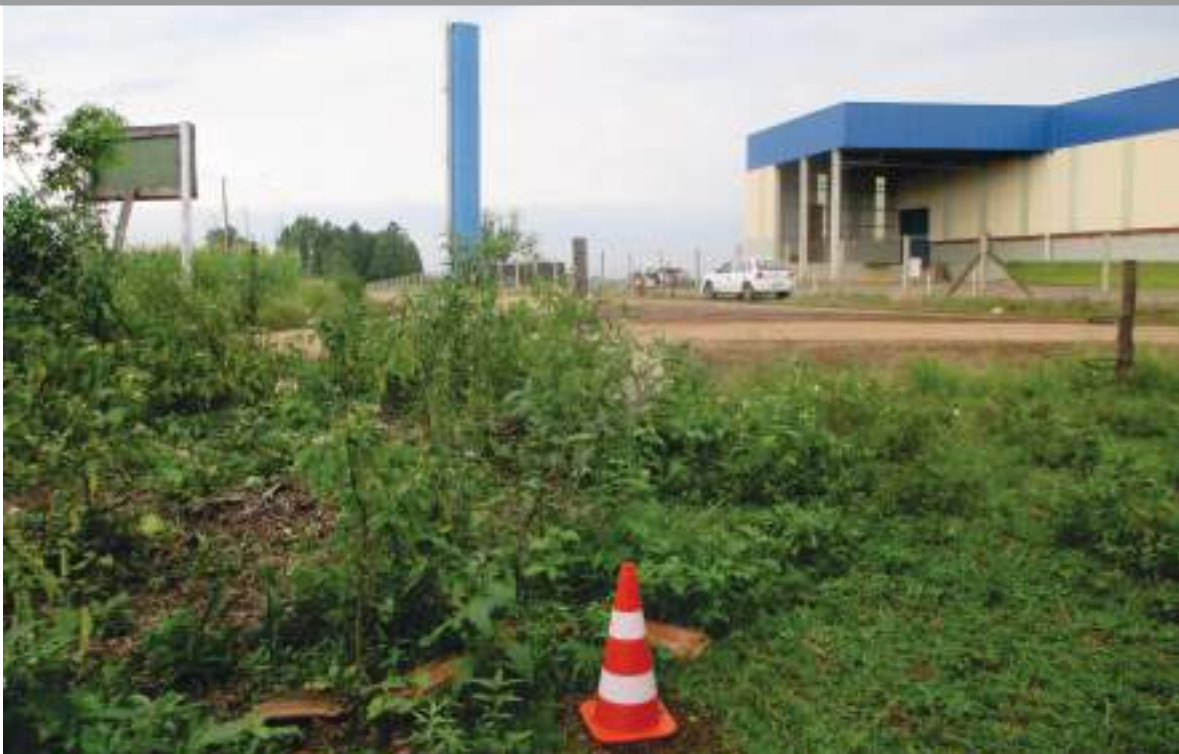
Fotografia

Marco de concreto do tipo piramidal com plaqueta identificadora no topo.

Localizado na área verde da prefeitura, próximo da Estrada Morro Vermelho, em frente a Rua Artur J. Schroeder. Intervisível com os marcos PAM_25 e PAM_27.

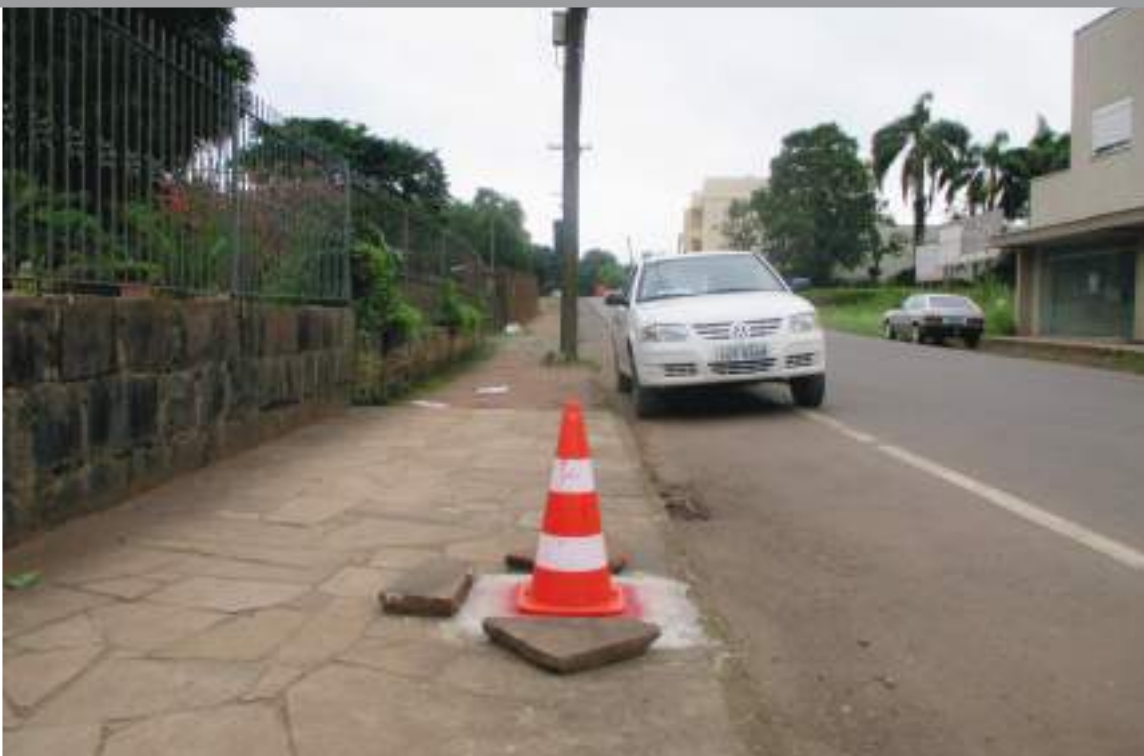
Fotografia

Marco de concreto do tipo piramidal com plaqueta identificadora no topo.

Localizado no passeio da Avenida Presidente Vargas, frente a Rua Artur J. Schroeder. Intervisível com os marcos PAM_25 e PAM_26.

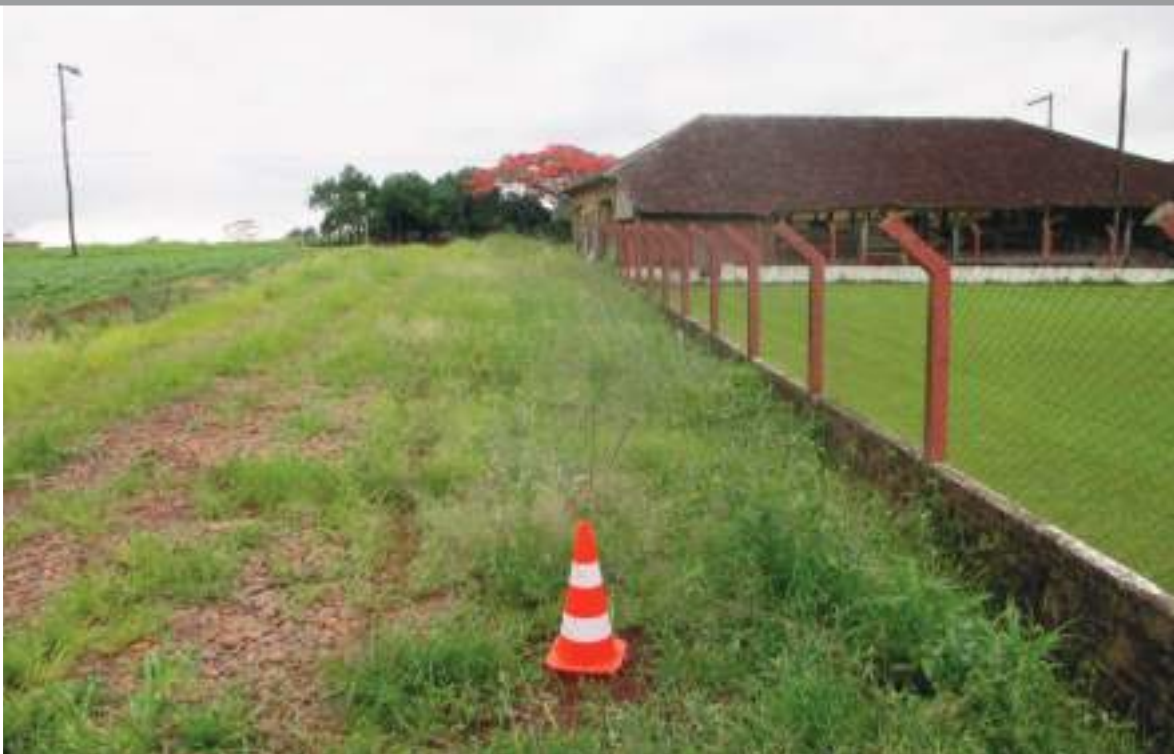
Fotografia

Marco de concreto do tipo piramidal com plaqueta identificadora no topo.

Localizado ao lado do campo de futebol próximo da Estrada Passo do Corvo. Marco único.

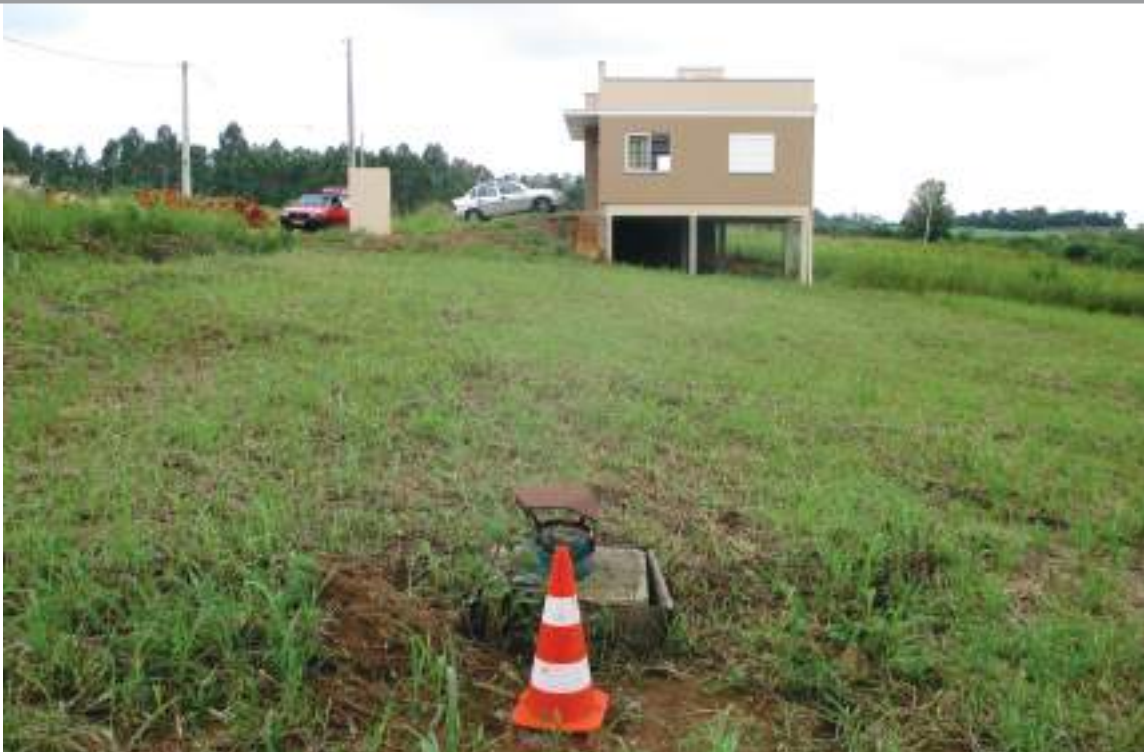
Fotografia

Marco de concreto do tipo piramidal com plaqueta identificadora no topo.

Localizado ao lado do poço de água do município, dentro do loteamento popular na Rua Dona Rita. Intervisível com os marcos PAM_30 e PAM_31.

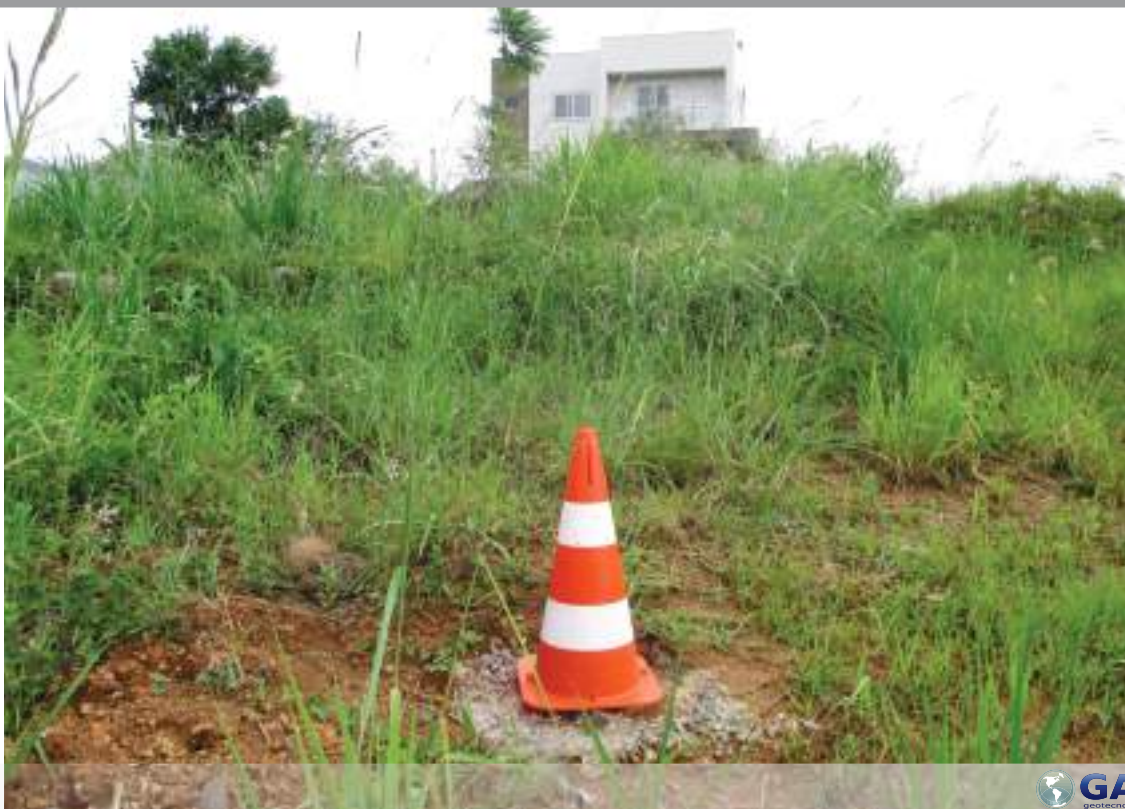
Fotografia

Marco de concreto do tipo piramidal com plaqueta identificadora no topo.

Localizado na área verde ao lado da parte final da Rua Umbuzeiro. Intervisível com os marcos PAM_29 e PAM_31.

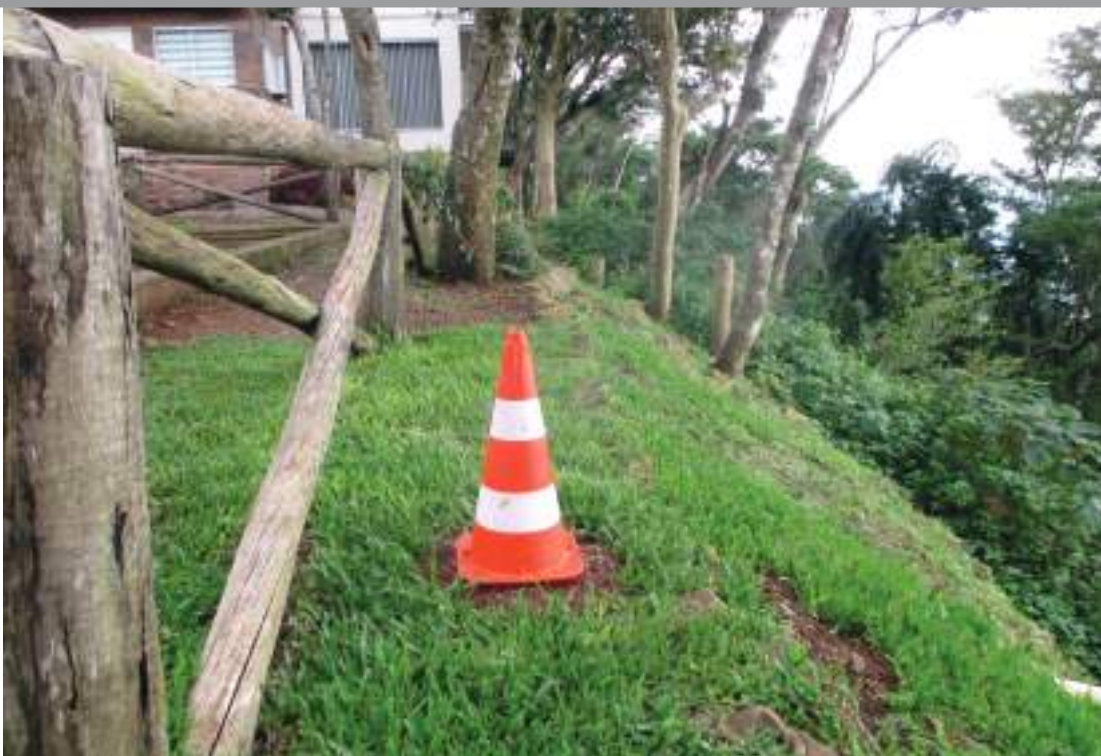
Fotografia

Marco de concreto do tipo piramidal com plaqueta identificadora no topo.

Localizado ao lado do Galpão Integração. Intervisível com os marcos PAM_29 e PAM_30.

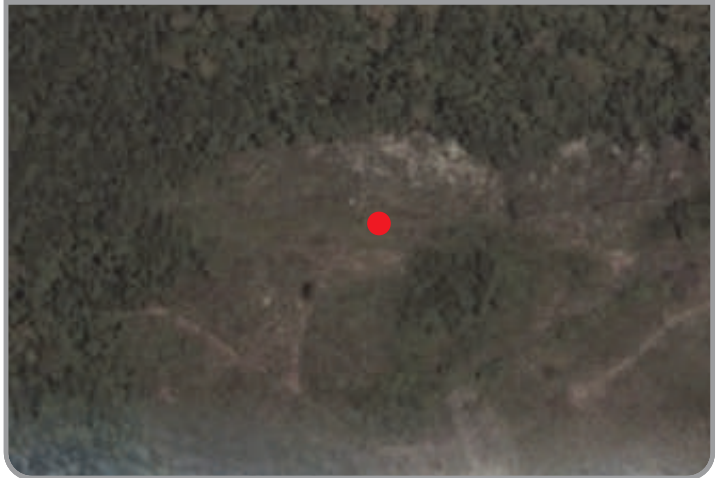
Croqui

Pino de aço inoxidável cravado na rocha.

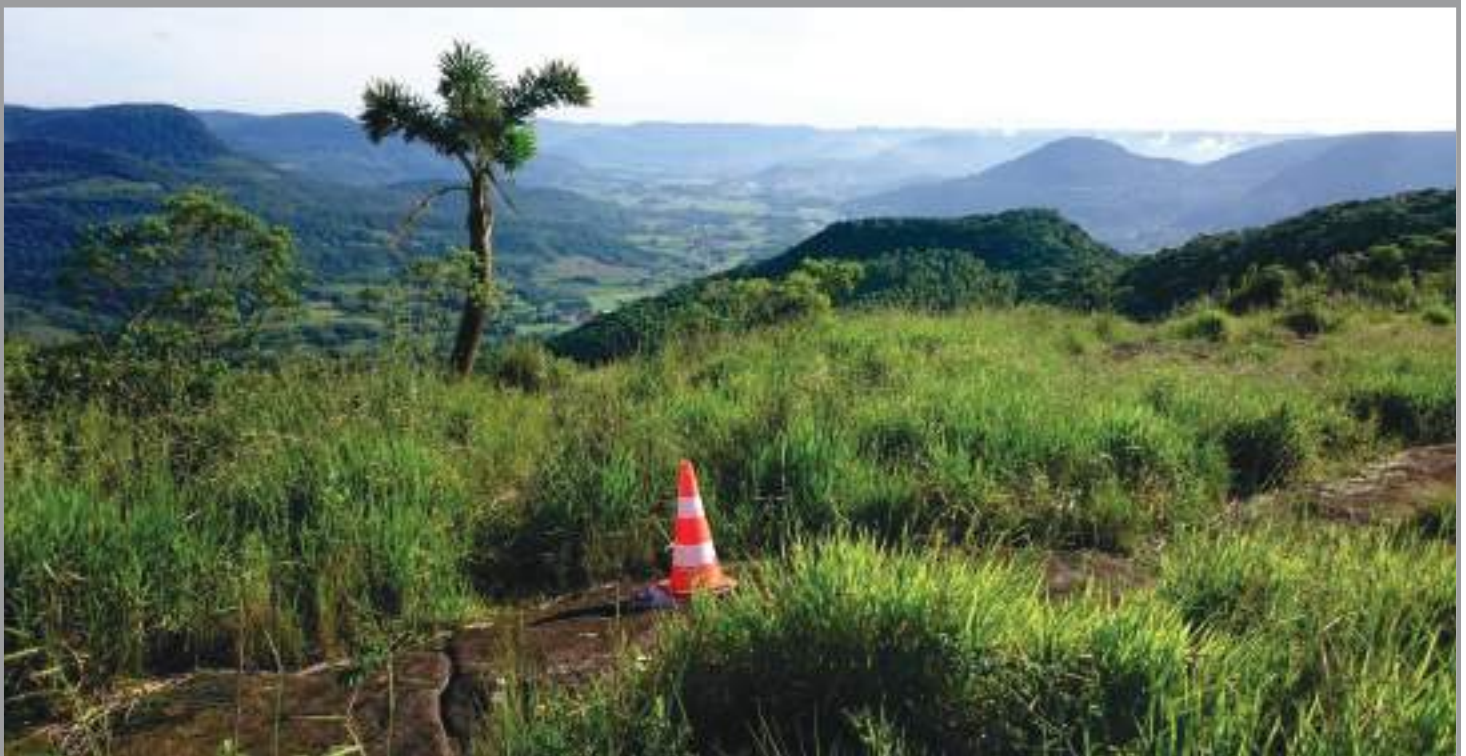
Fotografia

Localizado no topo do Morro Gaucho, na rocha próxima ao coqueiro. Intervisível com o marco PAM_33.

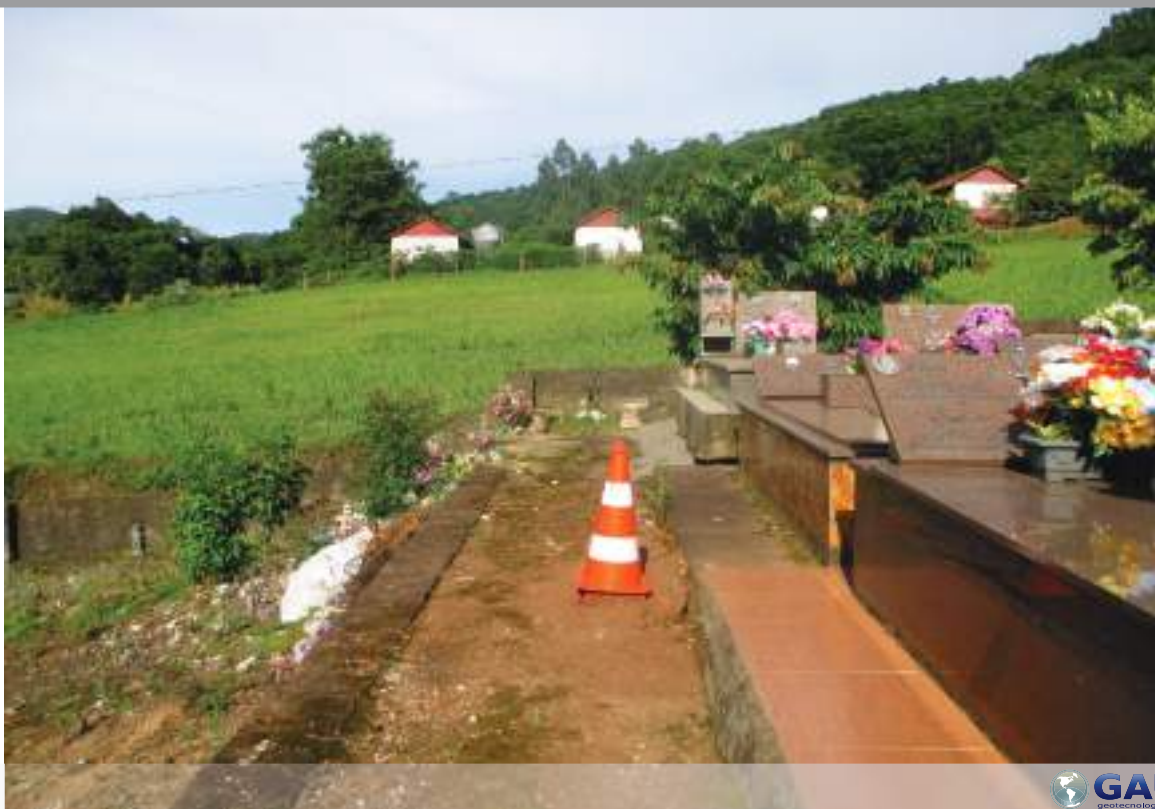
Fotografia

Marco de concreto do tipo piramidal com plaqueta identificadora no topo.

Localizado ao lado do Cemitério do Palma. Intervisível com o marco PAM_32.

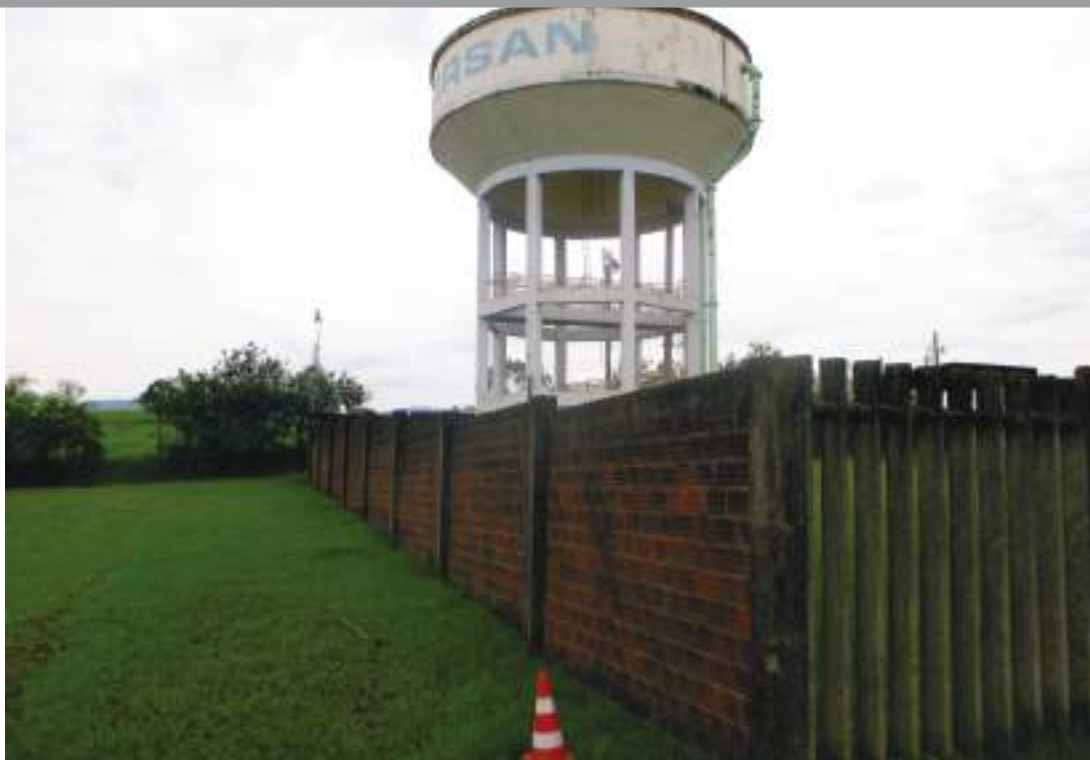
Fotografia

Marco de concreto do tipo piramidal com plaqueta identificadora no topo.

Localizado atrás do muro do reservatório da CORSAN na Rua Amor Perfeito. Intervisível com o marco PAM_35.

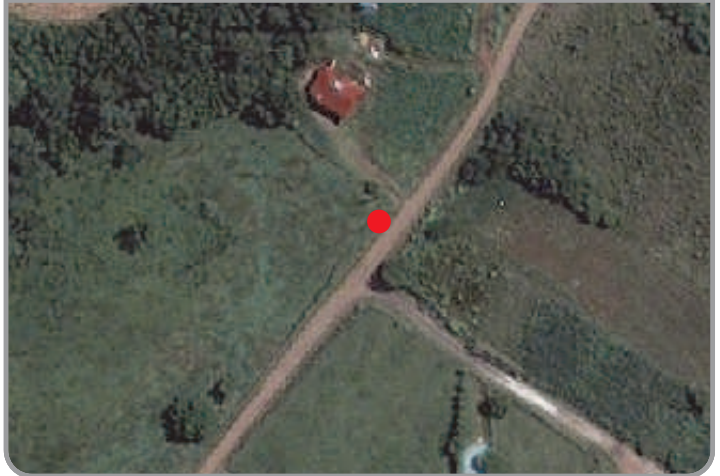
Croqui

Marco de concreto do tipo piramidal com plaqueta identificadora no topo.

Localizado no poteiro na margem direita da Rua João Antônio Kauber, junto ao alinhamento da cerca na parte interna. Intervisível com o marco PAM_36.
