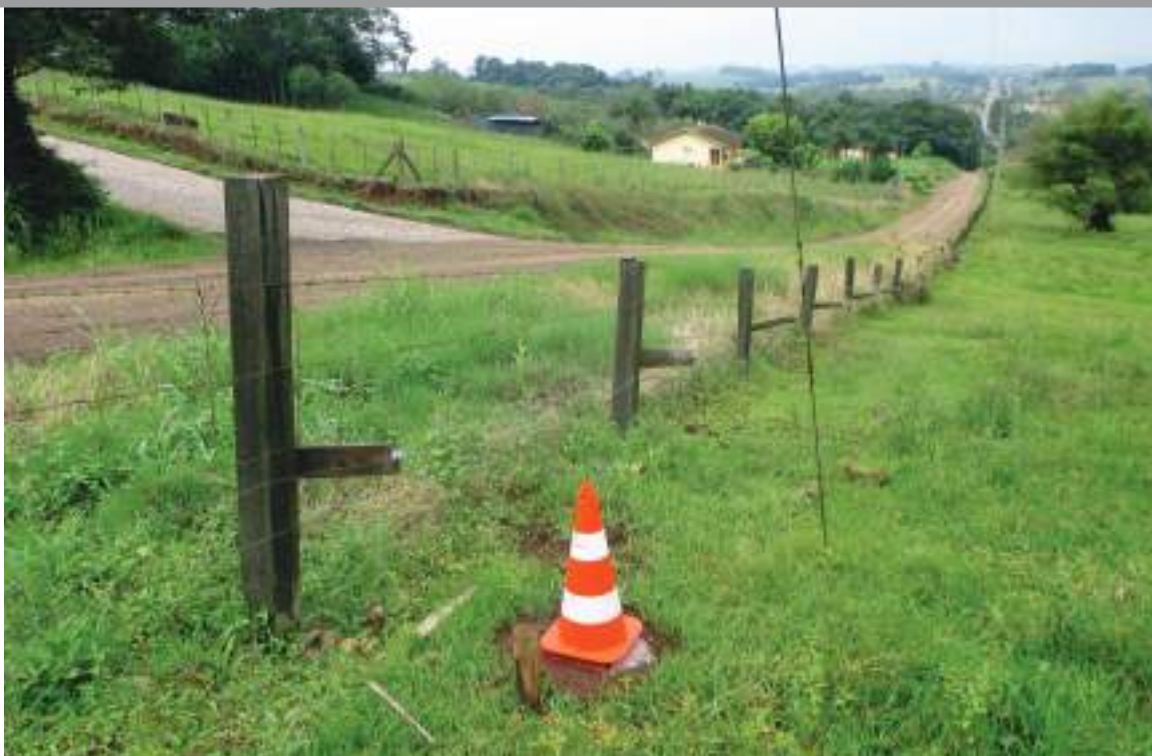
Fotografia

Marco de concreto do tipo piramidal com plaqueta identificadora no topo.

Localizado no poteiro na margem direita da Rua João Antônio Kauber, junto ao alinhamento da cerca na parte interna. Intervisível com o marco PAM_36.

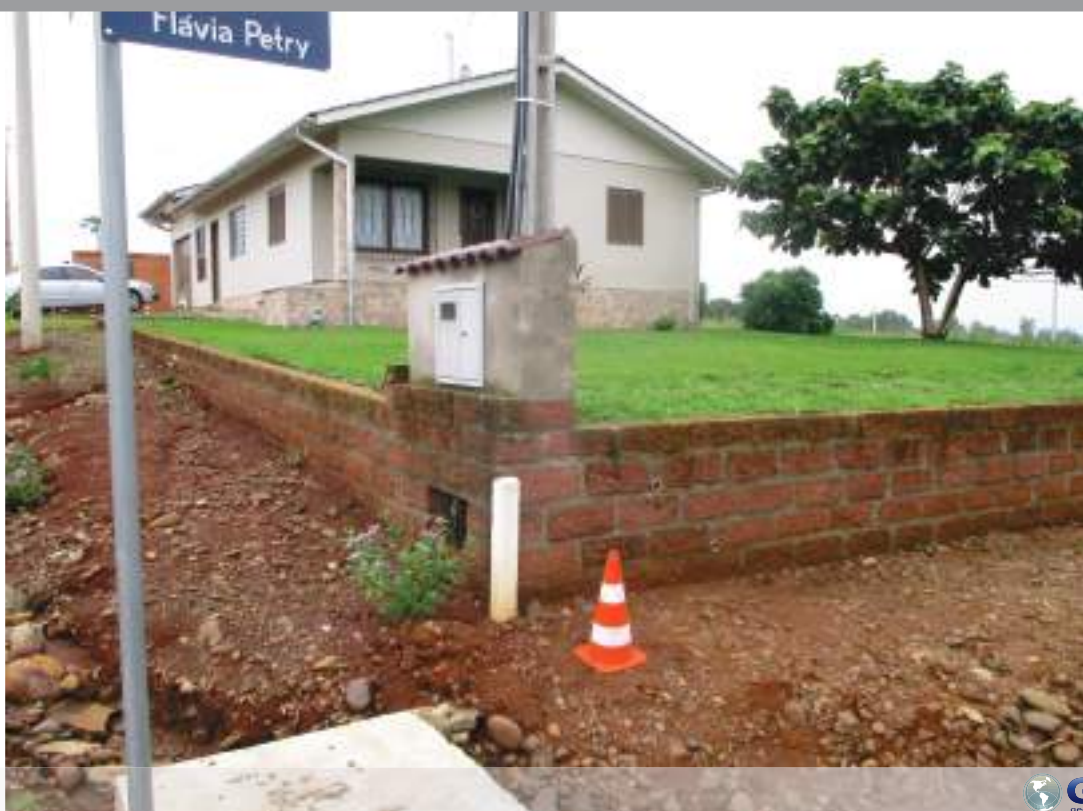
Fotografia

Marco de concreto do tipo piramidal com plaqueta identificadora no topo.

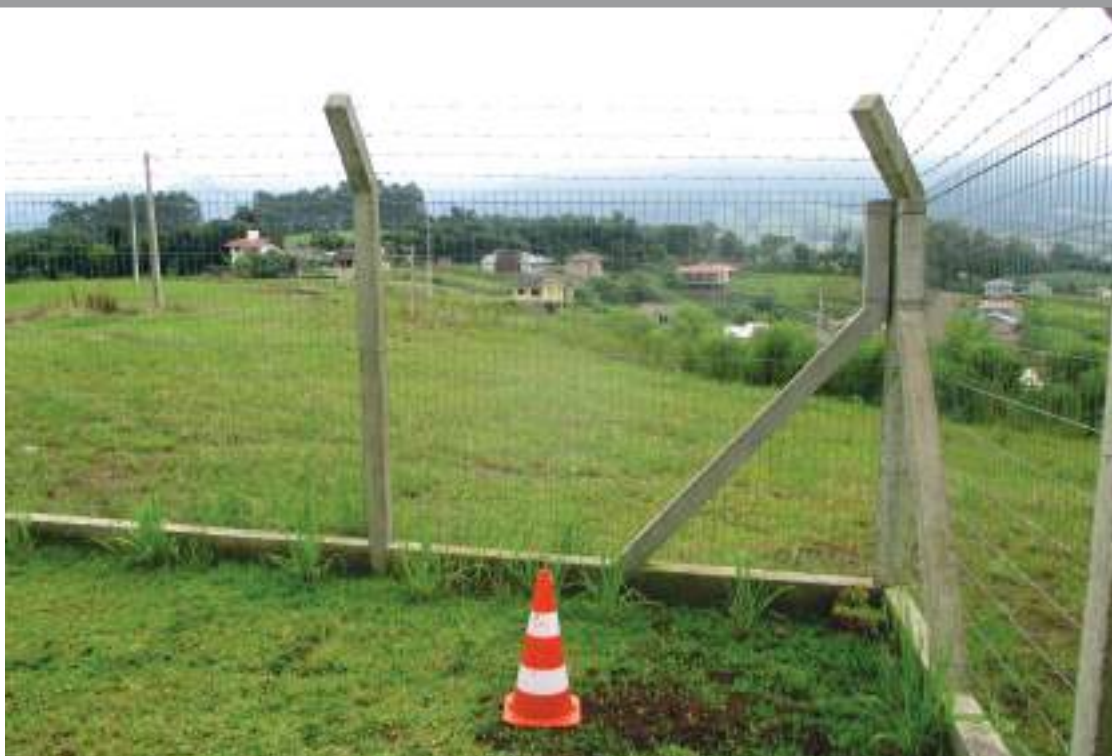
Fotografia

Marco de concreto do tipo piramidal com plaqueta identificadora no topo.

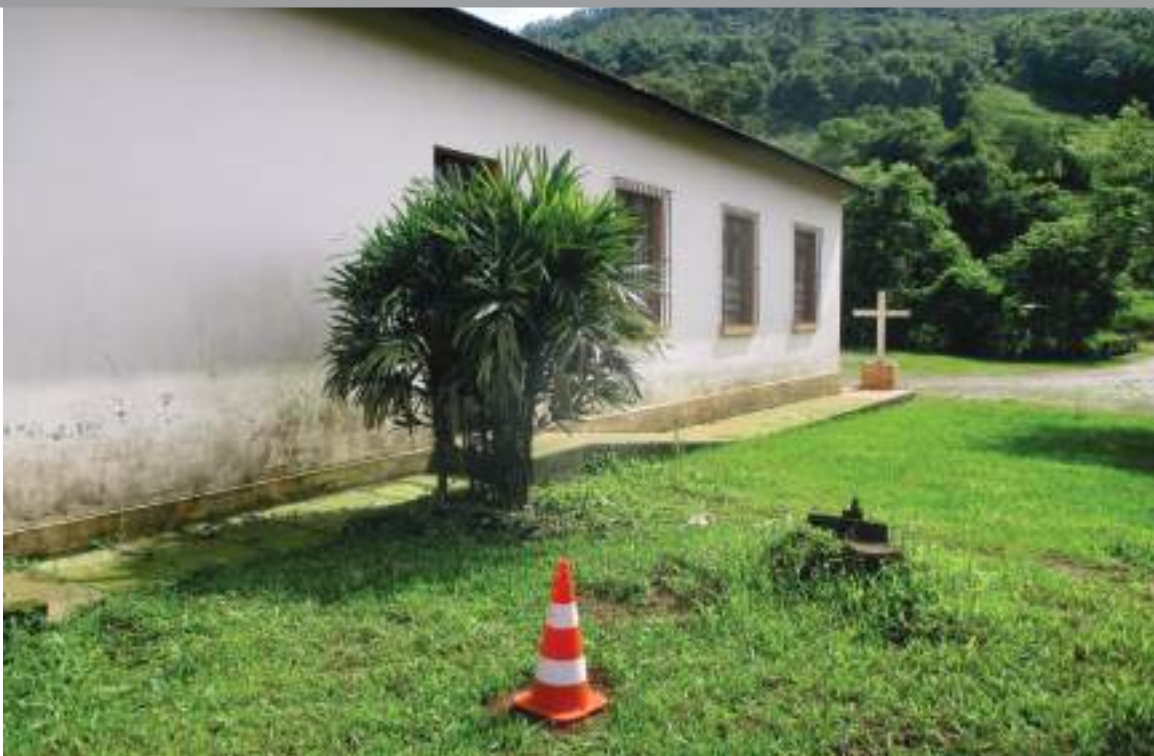
Fotografia

Localizado ao lado do Posto de Atendimento Arroio Grande, próximo a ponte de acesso. Intervisível com o marco PAM_41.

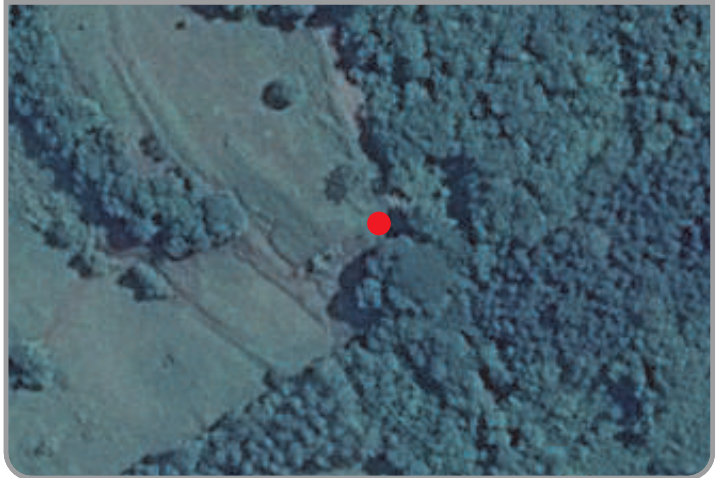
Croqui

Ponto: PAM_41 Implantação: 29/12/2015 Receptor: Zênite Datum: SIRGAS 2000

Marco de concreto do tipo piramidal com plaqueta identificadora no topo.

Localizado no potreiro a beira da estrada secundária, com ligação à estrada Arroio Grande. Intervisível com o marco PAM_40.

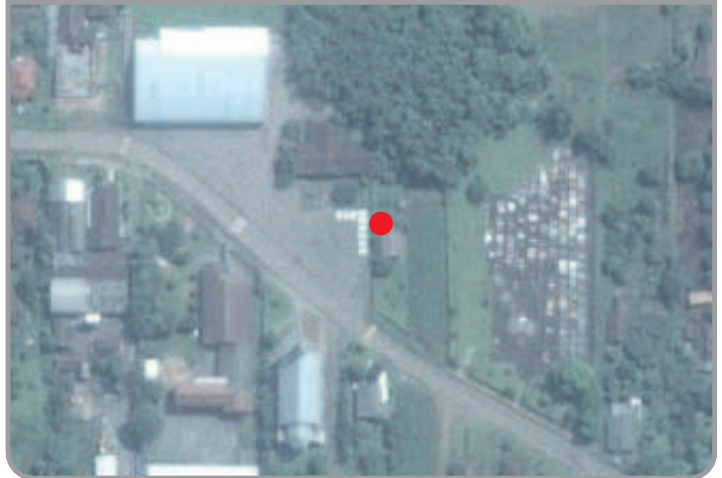
Croqui

Ponto: PAM_42 Implantação: 19/01/2016

Marco de concreto do tipo piramidal com plaqueta identificadora no topo.

Localizado na Subprefeitura de Forqueta, próximo a equipamentos de ginástica. Intervisível com o marco PAM_43.

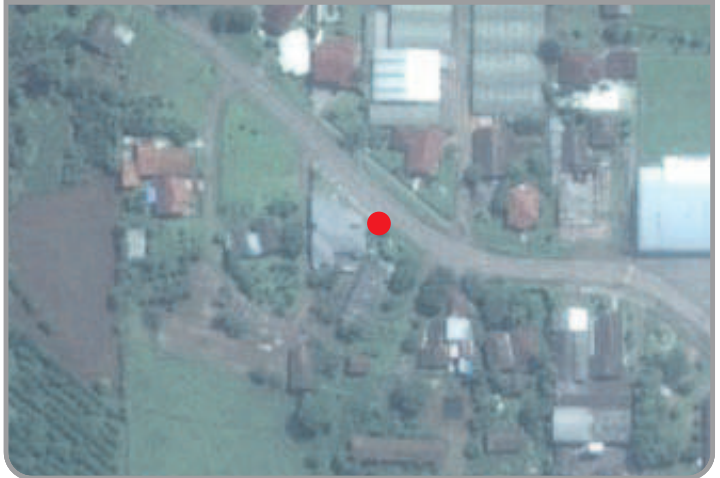
Croqui

Ponto: PAM_43 Implantação: 19/01/2016

Marco de concreto do tipo piramidal com plaqueta identificadora no topo.
